Universidad de Cuenca

**Centro de Postgrados de la Facultad de
Arquitectura**

**Plan de acción y lineamientos de gestión para la
conservación de la calle Simón Bolívar de la ciudad de
Cuenca, bajo la mirada del Paisaje Histórico Urbano**

Conservación y Gestión del Patrimonio Cultural Edificado

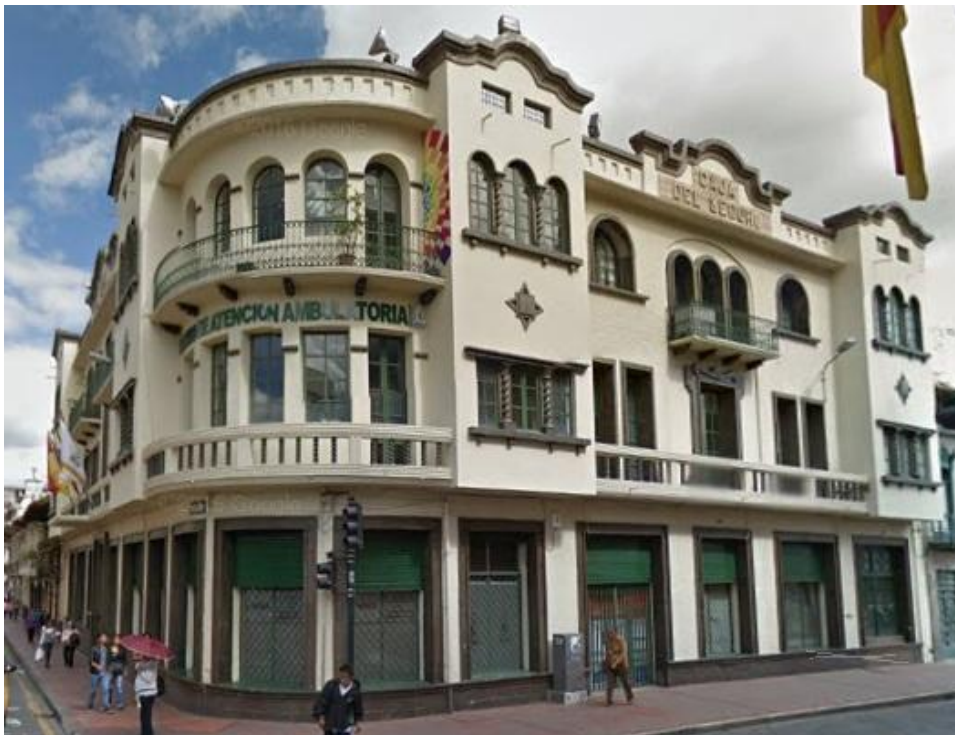
Foto N°138: Caja de pensiones, actual dispensario médico del IESS.

Caja de Pensiones, actual dispensario médico del IESS: Este edificio construido hacia 1947 es considerado de importancia en el presente estudio por su particular tipología y rasgos propios de la arquitectura española, que tuvo mucha influencia en esa época en la ciudad; en ese año obtuvo el premio de Ornato concedido por la Municipalidad a la mejor edificación de la urbe. Tiene 2 fachadas, la una hacia la calle Bolívar y la otra hacia la calle Borrero, estas fachadas guardan simetría entre sí por sus componentes. La parte esquinera es circular, en la segunda y tercera plantas tiene balcones con balaustradas que limitan con 2 cuerpos salientes similares a cada lado, cuerpos parecidos se levantan también en los extremos de la edificación en las 2 calles; tiene ventanas rectangulares y con arco de medio punto, distribuidas armónicamente en sus paredes. En la planta baja consta un zócalo de piedra, tiene una serie de ventanas; la puerta de ingreso está situada hacia la calle Bolívar. Esta edificación remata en una moldura en forma de corona decorativa que está a lo largo de la edificación y genera un frontón hacia cada calle. (Fuente: Guía de Arquitectura, Cuenca, 2007. La Cite Cuencana 2009. Cuenca y sus Iglesias, 2009; observación directa).

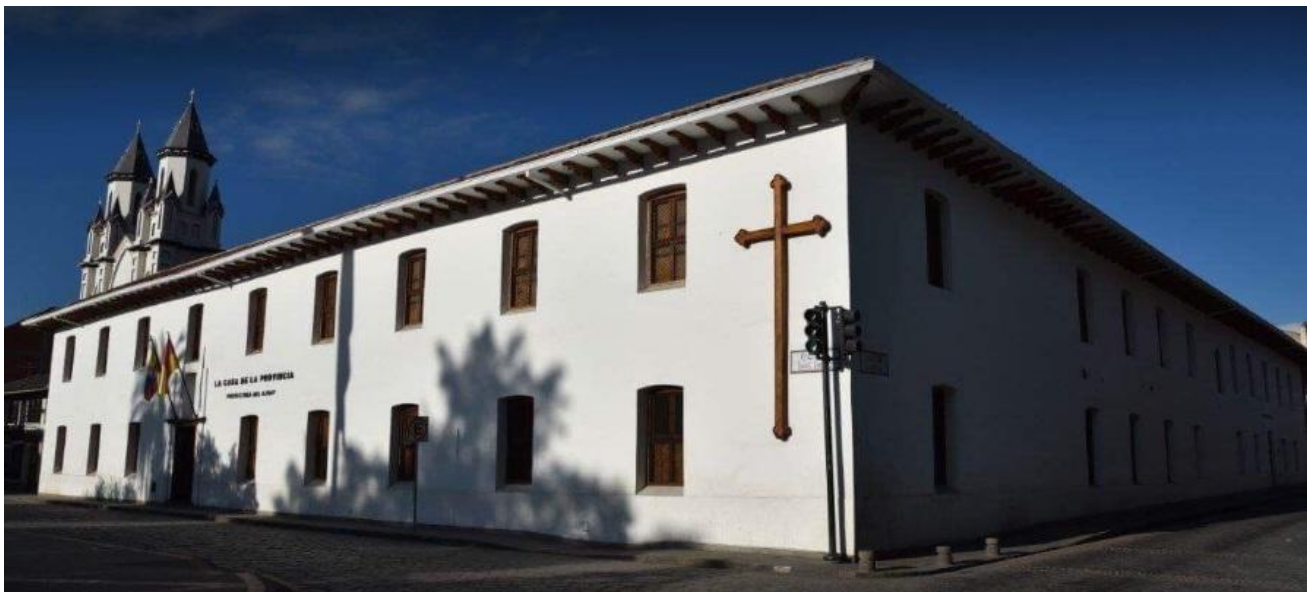
Foto N°139: La Casa del Buen Pastor, Actual Casa de La Provincia.

La Casa del Buen Pastor, actual Casa de la Provincia: Esta casona, ubicada en la esquina de las calles Bolívar y Tomás Ordóñez, perteneció a la congregación de monjas “Del Buen Pastor” que vinieron a Cuenca en el año de 1892, en el que se inicia la construcción de la casa destinada a ser la “cárcel de mujeres”, regentada por esta congregación religiosa a partir de 1894. Su diseño y construcción estuvo a cargo del redentorista Juan Stiehle. Tiene 2 fachadas de similar conformación hacia las 2 calles ya mencionadas. Es de 2 plantas: la planta baja con una serie de ventanas pequeñas colocadas a una altura superior a la del antepecho común y una puerta de acceso en cada calle; la planta alta, así mismo, tiene una serie de ventanas que coinciden en su posición con las de la planta baja, pero son más alargadas. Remata en un techo de teja, visto, a 2 aguas. En resumen, sus fachadas son simples sin ninguna ornamentación, salvo un nicho colocado en la parte superior de la puerta de ingreso que da a la calle Tomás Ordóñez. En la actualidad se denomina la “Casa de la Provincia”, pertenece a la Prefectura provincial del Azuay. Allí funcionan; Auditorios, Salas de eventos y la oficina del prefecto. Fue restaurada totalmente y su inauguración, como tal, se realizó el 1 de abril de 2016. (Fuente: Guía de Arquitectura, Cuenca, 2007. La Cite Cuencana 2009. Cuenca y sus Iglesias, 2009; observación directa).

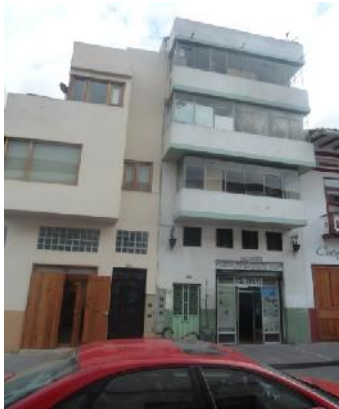
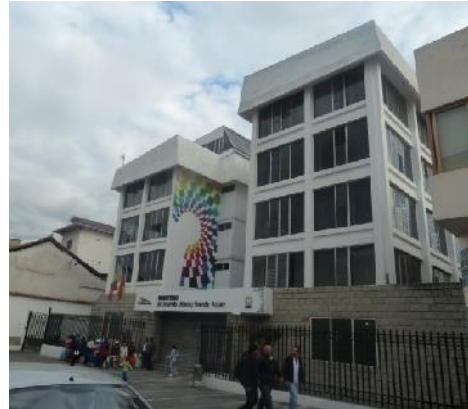
Los edificios situados en el tramo sur entre las calles Coronel Talbot y Estévez de Toral, junto al edificio del MIDUVI, presentan un estilo constructivo introducido. El edificio que se le conocía como Banco de la Vivienda que tiene 6 niveles, retiro frontal, cerramiento con verjas y distribución estructural.

Foto N°140: Edificaciones situadas en Bolívar 14- 61 y 14-63.

Foto N°141: Edificio del MIDUVI.

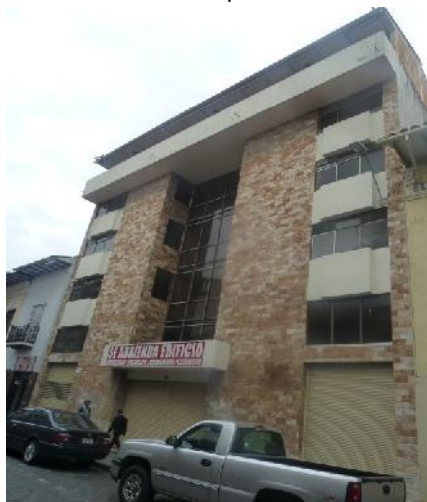
Foto N°142: Edificio en donde funcionaba la Empresa Eléctrica centro Sur y la UNITA.

El edificio, situado en la Bolívar 13-60, tramo norte, entre Estévez de Toral y Juan Montalvo, tiene 6 pisos, presenta tres cuerpos con ventanales y revestimiento de mármol,

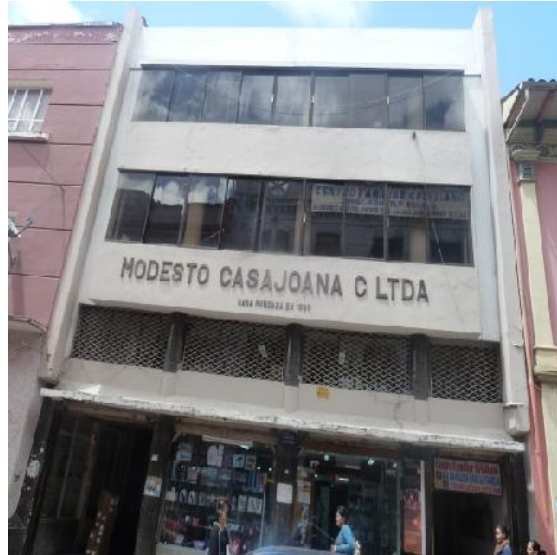
Foto N°143: Edificio “Modesto Casajoana”.

Edificio “Modesto Casajoana”: Esta Edificación de corte moderno, de 4 plantas, está situado en la Bolívar entre Tarqui y General Torres, tramo sur.

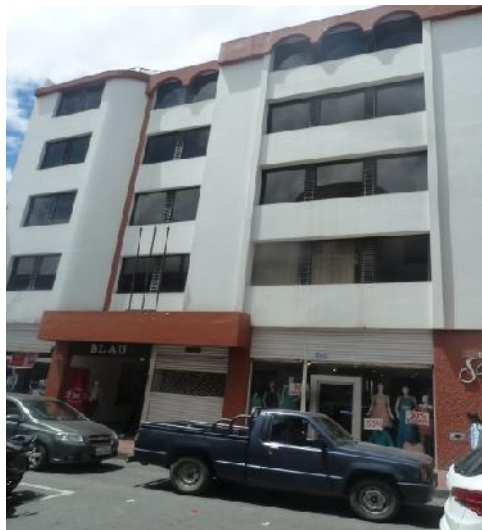
Foto N°144: Edificio BLAU.

Edificio Blau: Este imponente edificio de 5 pisos, de estilo moderno, está situado en la Bolívar entre General Torres y Padre Aguirre, tramo sur, junto al edificio donde funciona la Dirección de Educación.

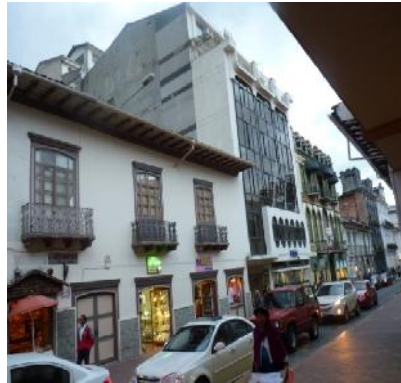
Foto N°145: Edificio ubicado en calle Bolívar con Nro: 3-74 entre Benigno Malo y Padre Aguirre.

Edificio de finales del siglo XX, de estilo moderno ubicado en la calle Bolívar N° entre padre Aguirre y Benigno Malo

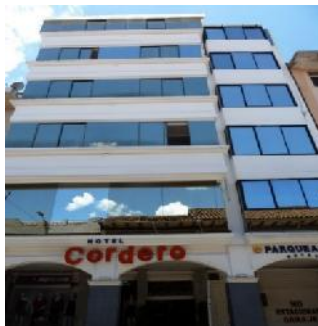
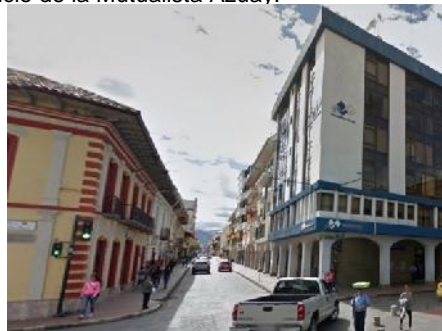
Fotos N°146 y N°147: Hotel Cordero y Edificio de la Mutualista Azuay.

Hotel Cordero y Mutualista Azuay: Estas dos edificaciones ubicadas entre las calles Presidente Borrero y Hermano Miguel en el tramo norte, sus alturas superan los 6 pisos

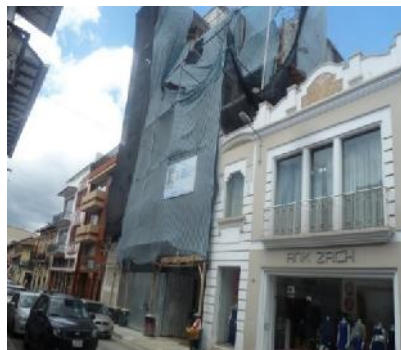
Foto N°148: Edificio donde funcionaba la Jefatura de Rentas.

El edificio de 7 pisos donde funcionaba la Jefatura de Rentas está solo en estructura en la actualidad.

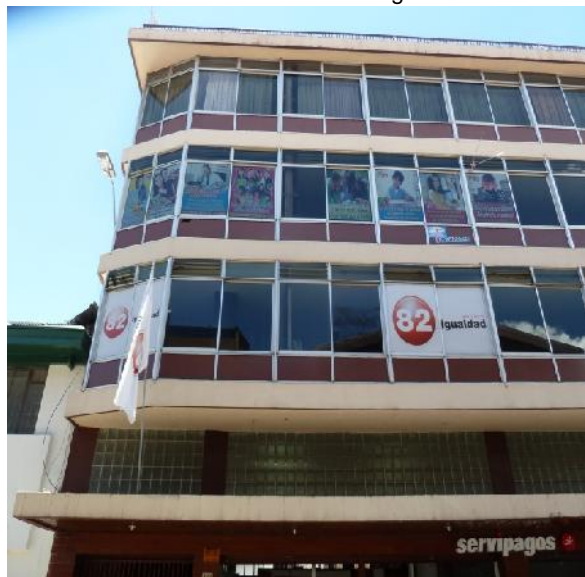
Foto N°150: Actual sede del Partido Igualdad.

El edificio localizado entre las calles Vargas Machuca y Tomás Ordóñez, en donde actualmente funciona la sede del Movimiento político Igualdad, tiene 6 pisos, su cuerpo está solucionado a través de grandes vidrieras en las plantas altas.

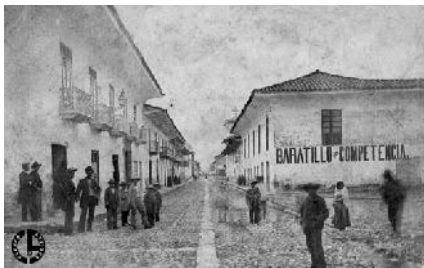
Fotografías de cambios en tipología arquitectónica.

Foto N°157: Plazoleta del Seminario, Bolívar y P. Aguirre. (Sin fecha).

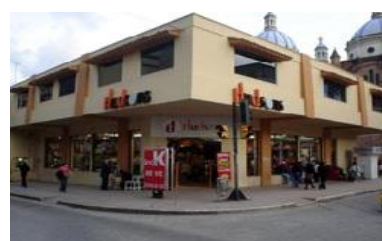
Foto N°158: Hudson's Boutique Bolívar y P. Aguirre.

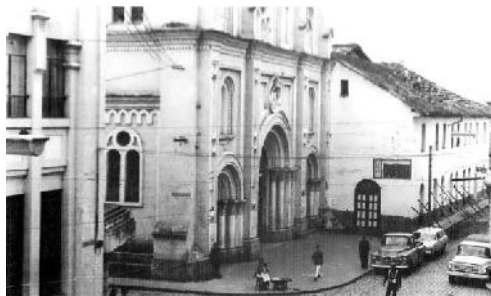
Foto N°159: Casas junto a Iglesia San Alfonso años 50s.

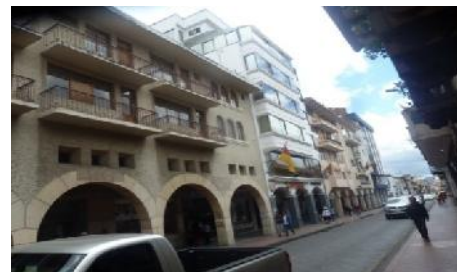
Foto N°160: Edificaciones junto a Iglesia San Alfonso.

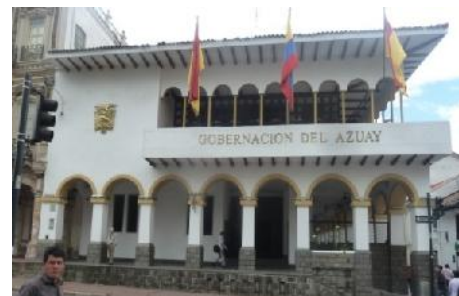
Foto N°162: Actual Gobernación Bolívar y Luís Cordero esquina.

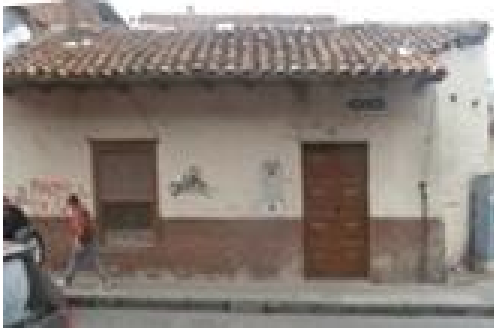
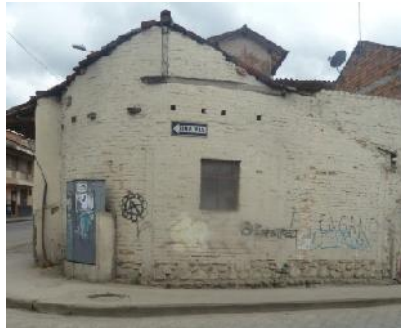
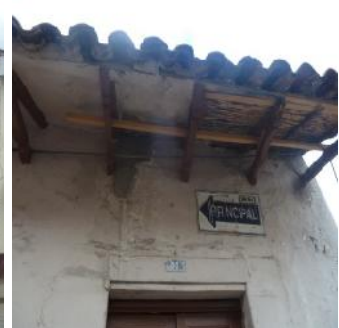
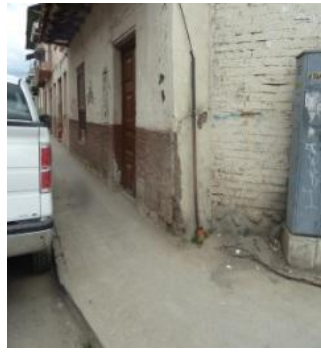
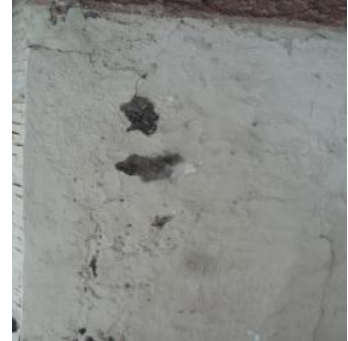
Fotografías: Estado de conservación de la edificación.

Casa N°2: Esta casa tiene una sola planta; dos frentes, el que queda hacia la calle Baltazara de Calderón mide 9,20 m de largo por 3,30 m de altura, hacia la calle Miguel Heredia, tiene un muro de ladrillo visto de 8,00 m de largo por 5,20 m de altura. La Superficie a intervenir es: Vista frontal 30,36 m². Vista lateral 41,6 m². Total: 71,96 m². Parte Frontal: Pared: 18,26 m². Sócalo: 7,52 m². Puerta: 2,64 m². Ventana: 1,82 m². Parte lateral. Pared 40,8 m², ventana 0,80 m². La pared del frontis principal hacia la calle Baltazara de Calderón es de adobe enlucido, el sócalo es revestido con "champeado de cemento", la puerta es de madera y los marcos y rejillas de la ventana también son de madera, el tumbado del alero es de carrizo revestido con estuco de yeso. Hay serias resquebrajaduras y grietas tanto en la pared como en el sócalo, la pared está despintada y grafiteada, la mitad del estucado del tumbado del alero ya no existe por lo que se divisa directamente el carrizo, la cubierta es de teja artesanal, no tiene canal.

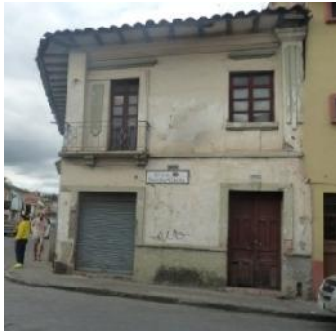
Foto N°277:

Casa N°3: Esta casa tiene dos plantas y dos frentes, hacia la calle Baltazara de Calderón sus medidas son 6,20m de largo por 7,80m de altura y hacia la calle Miguel Vélez, son de 13m de largo por 7,80m de altura. La superficie total a intervenir es de 149,7 m², de los que: 48,30m² corresponden a la fachada frontal y 101.4 a la fachada lateral. Parte frontal: Pared: 38.3 m². Sócalo: 4,5 m² puerta de entrada 2,20, puerta de local comercial 3,30. Parte lateral: Pared: 63,8m². Sócalo 13,00 m². Ventanas 3,12 m². Puerta 2,20m². Las paredes, en sus dos frentes, son de ladrillo enlucido con cemento y arena, y tienen resquebrajaduras y grietas considerables, las puertas de madera y ventanas con marcos de madera estan bastante deterioradas, las puertas enrollables de hierro están en regulares condiciones, los aleros están en regulares condiciones, la cubierta es de teja artesanal, no tiene canal.

Fotografías: Estado de conservación de la edificación:

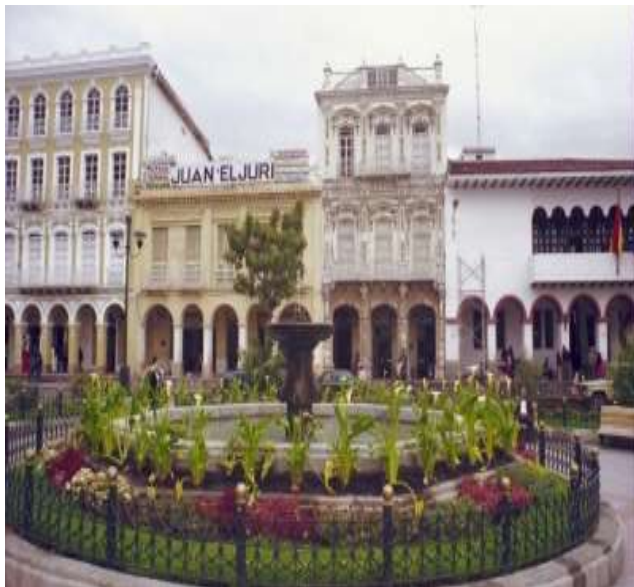
Foto N°291:

Fotografías estado de conservación de algunos elementos del parque Calderón:

Parque Abdón Calderón: El parque Calderón es de forma cuadrada con bordes redondeados en sus esquinas 100m por lado, con una superficie de 10000 m². Su estado de conservación actual es aceptable, pero hay algunos elementos deteriorados como la pileta y el jardín que la rodea, conjuntamente con las balaustradas que lo enmarcan. La fotografía N°291 demuestra el estado de conservación en el que se encontraba tanto la pileta como el jardín y las verjas, para el año 2004; las fotografías N°292 y N°293 revelan la situación en la que se encuentran actualmente. La fotografía N°294 es un ejemplo del estado en el que están la mayoría de bancas de madera del parque Calderón, despintadas y desgastadas.

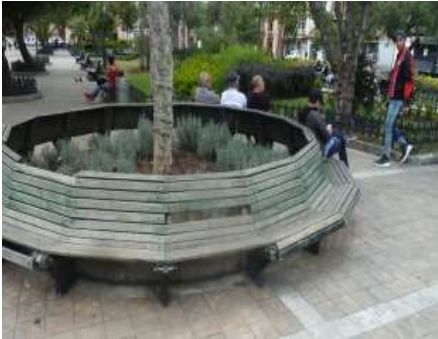
Foto N°295:

Fotografías estado de conservación de algunos elementos del parque San Blas:

Su estado de conservación actual es regular debido a que muchos de sus componentes están en mal estado de conservación. La mayoría de bancas están despintadas y les faltan varillas de madera tanto en el asiento como en los espaldares como se puede ver en las fotografías N°295, N°296 y N°297. Los pisos desgastados con faltantes de algunas cerámicas como la muestra de la fotografía N°298. La pileta del parque de San Blas está sin agua y sin surtidores. La fotografía N°299 nos demuestra su estado de disfuncionalidad en la actualidad. Los jardines del parque de San Blas están descuidados y con basura como se demuestra en la fotografía N°300.

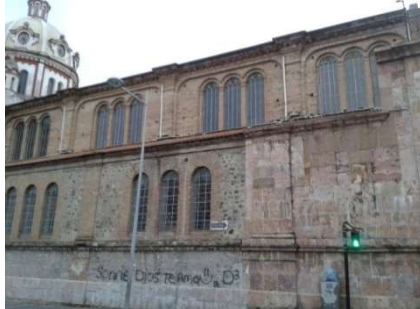
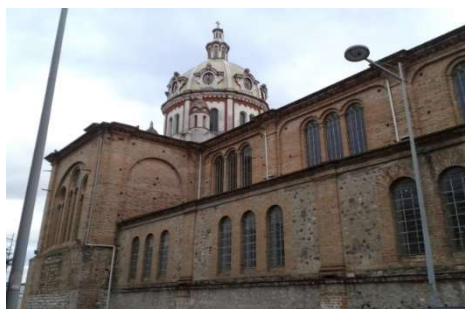
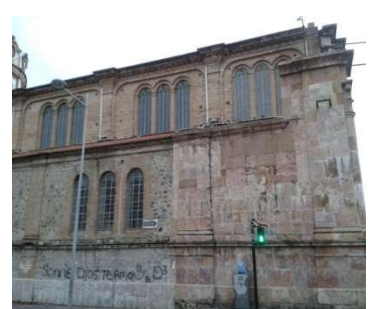
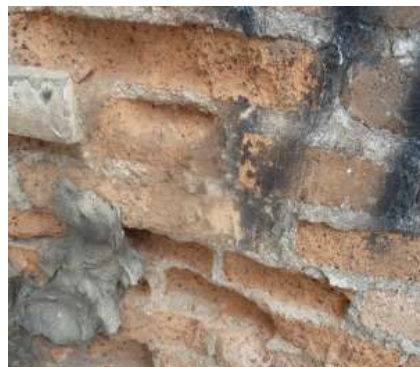
Fotografías estado de conservacin de la fachada lateral de la Iglesia de San Blas:

El estado de conservación en el que se encuentra la fachada a intervenir es pésimo, tanto por el deterioro y envejecimiento de sus materiales constructivos, como por los musgos y hiervas que crecen en las juntas de las piedras del socalo y los grafitis que lo ensucia. Todo esto hace que este frontis no genere una fuerza estética significativa. Como se puede apreciar en las fotografías N°303 y N°304. Las partes más deterioradas son las paredes y socalo que se pueden contemplar en la fotografías N°305. En la fotografía N°306 se ven los ladrillos de muchas partes de las paredes destruidos y no solo dan mal aspecto sino que además hacen que la estabilidad de las paredes se ponga en peligro.
